Environmental Management/GERnano

Investigation regarding the effects of GERnano in engine oil on emissions, fuel consumption and carbon deposits

ID	MoMa 50470
Version	1.5
Date	2018-01-26

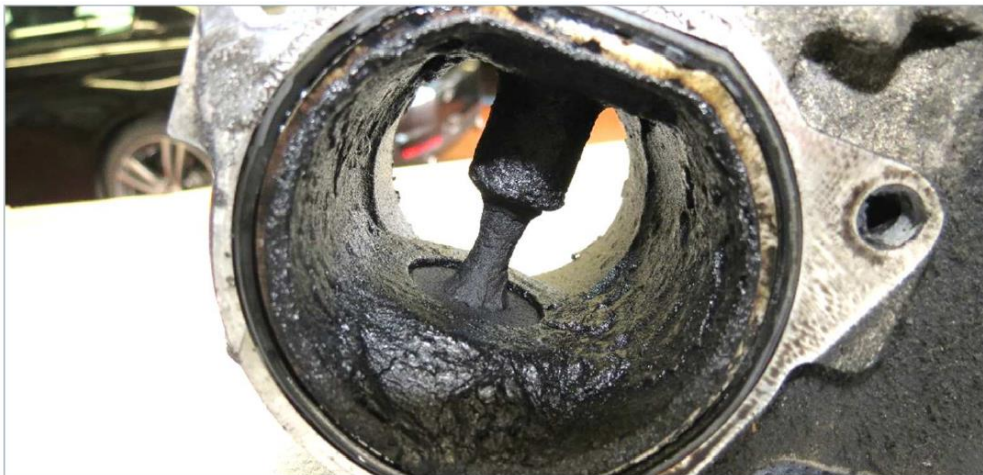
Figure 2 EGR valve with carbon deposits (initial state)

At the beginning of the tests, the engine components of the test vehicle were partially dismantled. In addition, the engine block, the turbocharger and the exhaust manifold were examined in the assembled state. All components were photographed in detail (see Appendices 1-3). The components showed heavy deposits of soot (Figure 2, Figure 3). Subsequently, all components were reinstalled without cleaning.

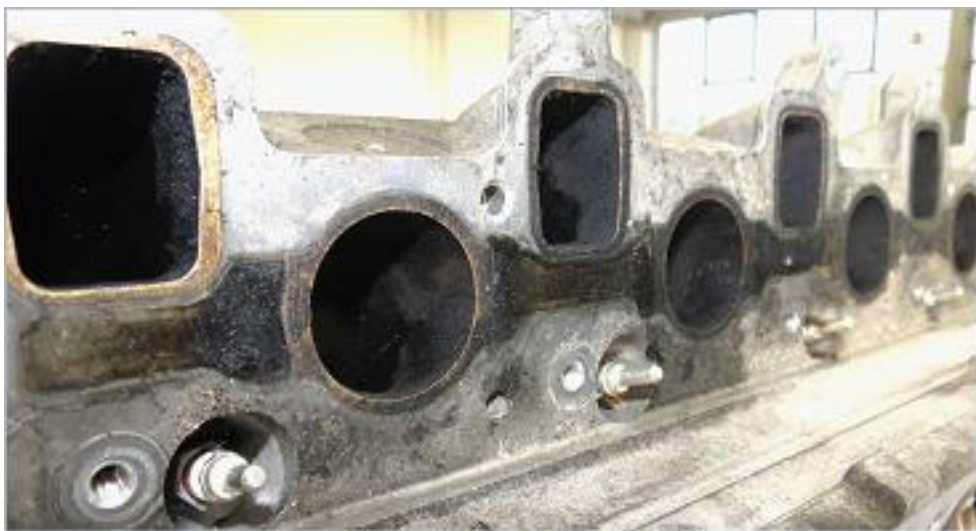
Figure 3 Intake ports of the cylinder head with carbon deposits (initial state)

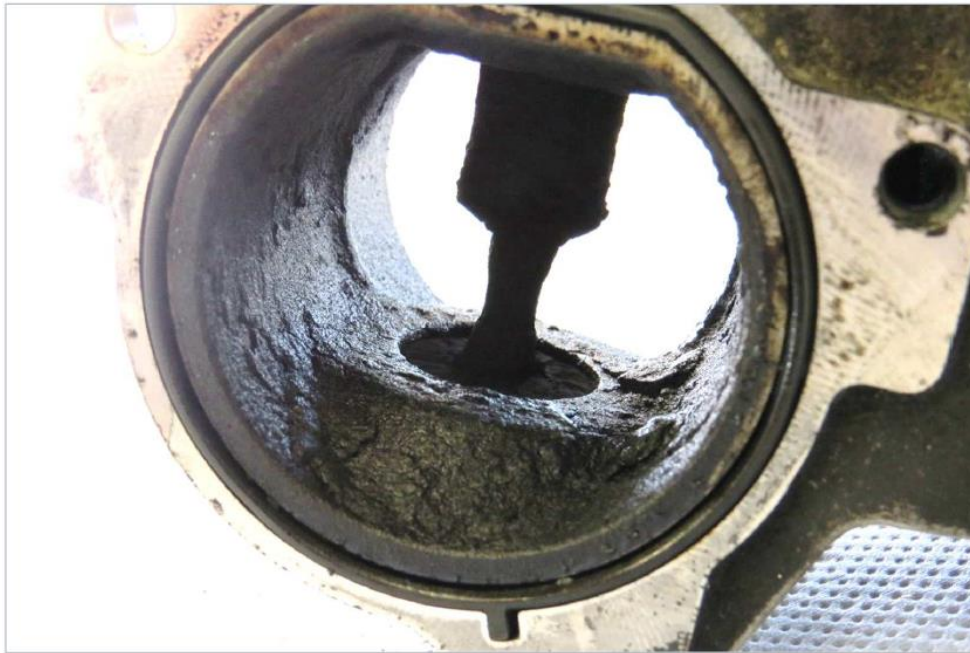
Figure 4 EGR-valve with carbon deposits (after Phase 3)

The air intake of the test vehicle including EGR was dismantled again after the Cleaning Phase (approx. 300 km) and the condition was documented. The surfaces of the components did not show material differences compared to the initial state. In addition, oil and oil filter were changed again, and GERnano (1.5 ml / L engine oil) was added to the warmed-up engine.

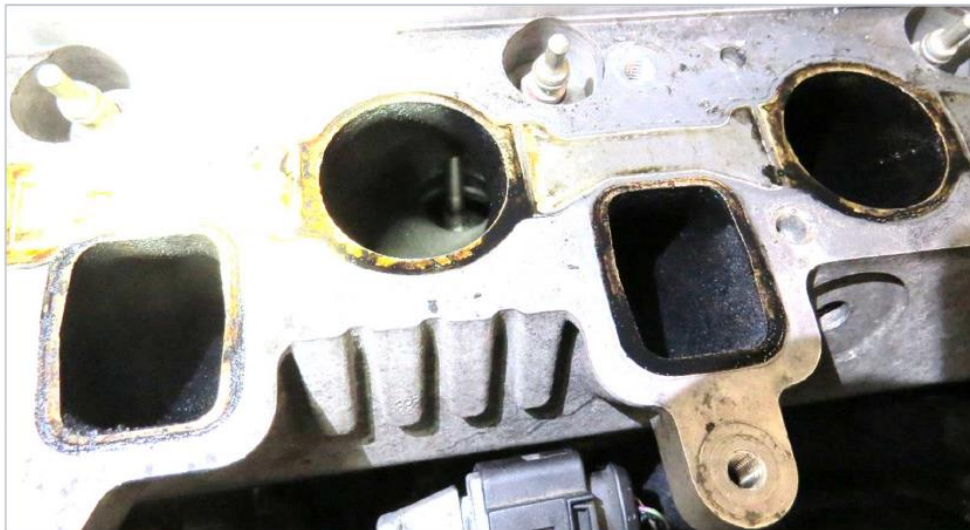
Figure 5 Intake ports of the cylinder head with carbon deposits (after Phase 3)

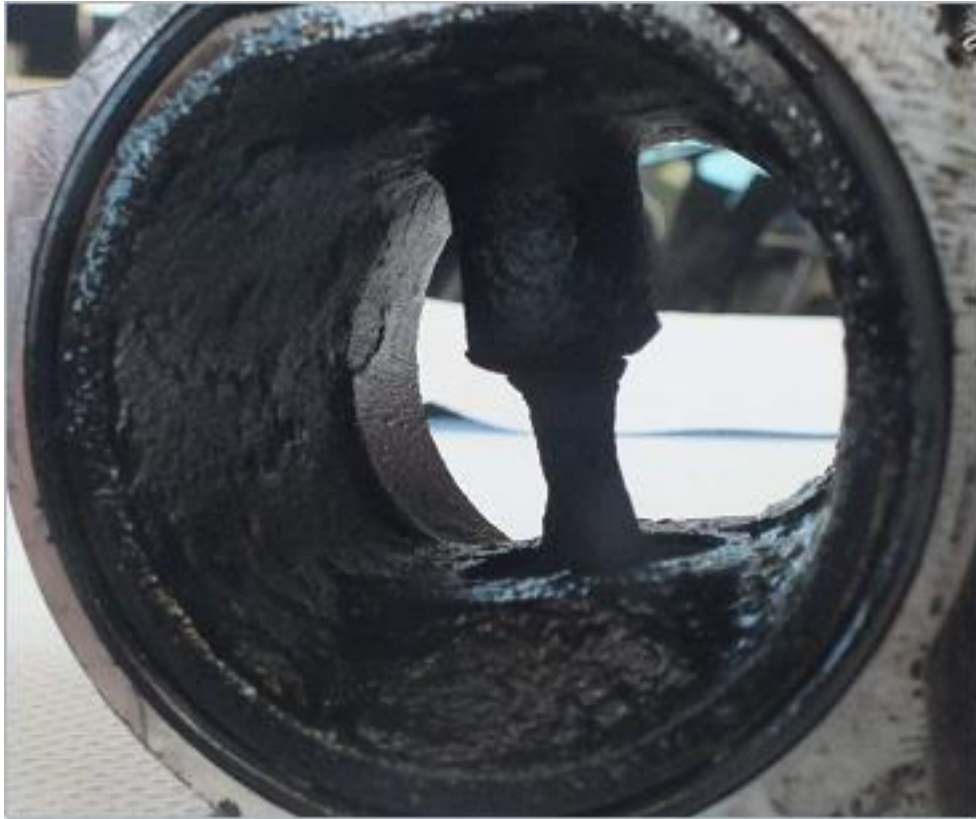
Figure 6 Disassembled EGR valve with carbon deposits (after Phase 6)

The intake and cylinder head of the test vehicle were dismantled after approx. 3500 km driven with GERnano and the condition of the components was documented. Again, no material changes from the initial state could be noticed. All photos of the components are provided as a digital attachment.

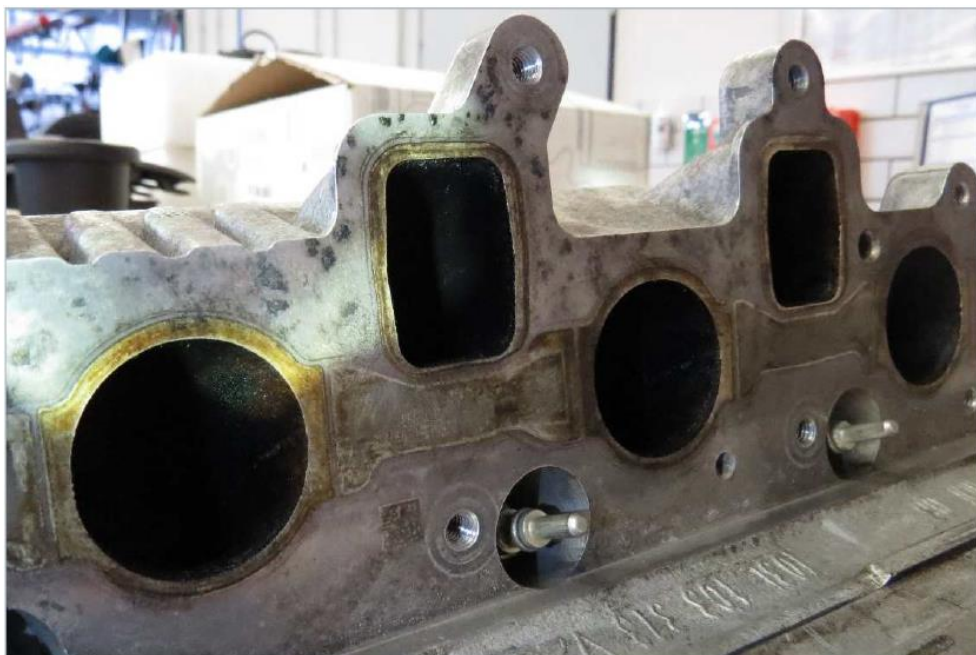
Figure 7 Intake ports of cylinder head with carbon deposits (after Phase 6)

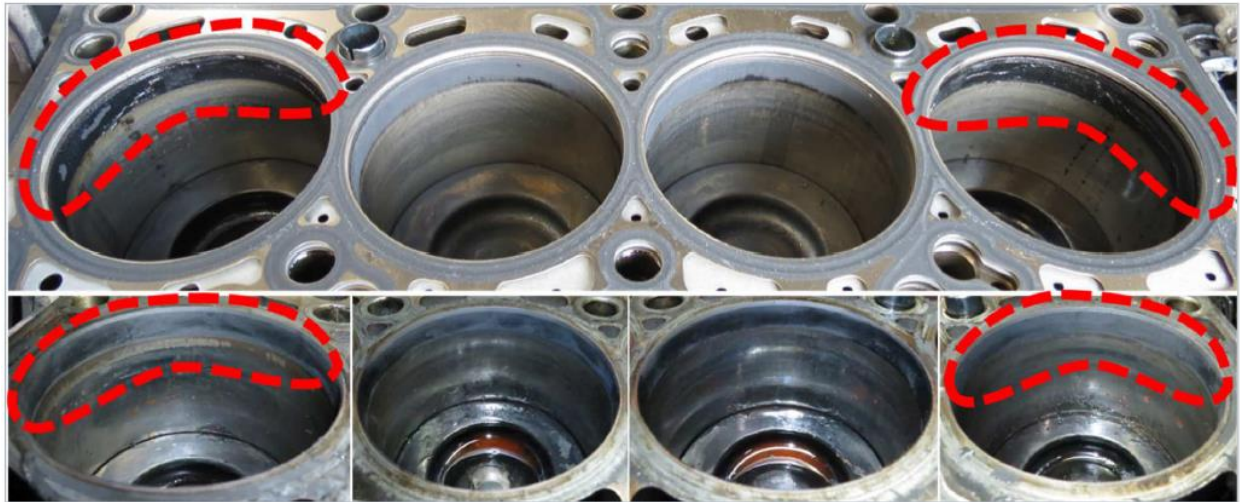
Figure 10 Cylinder bores in initial (top) and final (bottom) state

The condition of the engine components is shown in Figure 10 to Figure 15. In the engine, the cylinder bores of the two outer pistons show the strongest changes (Figure 10). Existing deposits have been removed (red marks); considering the subsequent compression measurements a connection with GERnano can be suspected.

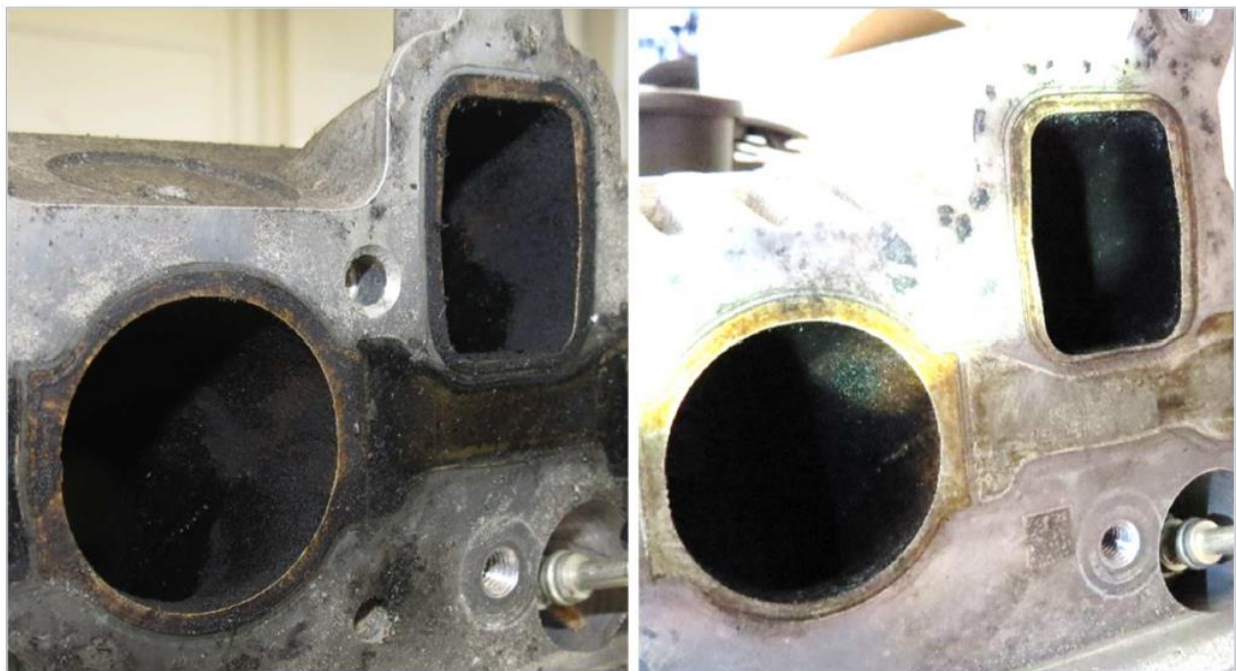
Figure 11 Intake and outlet ports in initial state (left) and final state (right)

Considering the remaining components in the intake manifold and the EGR (Fig. 11-15) a cleaning effect in these parts is not apparent. Small areas seem to have changed, however at this stage (after 3500km) cleaning cannot be recognize clearly.

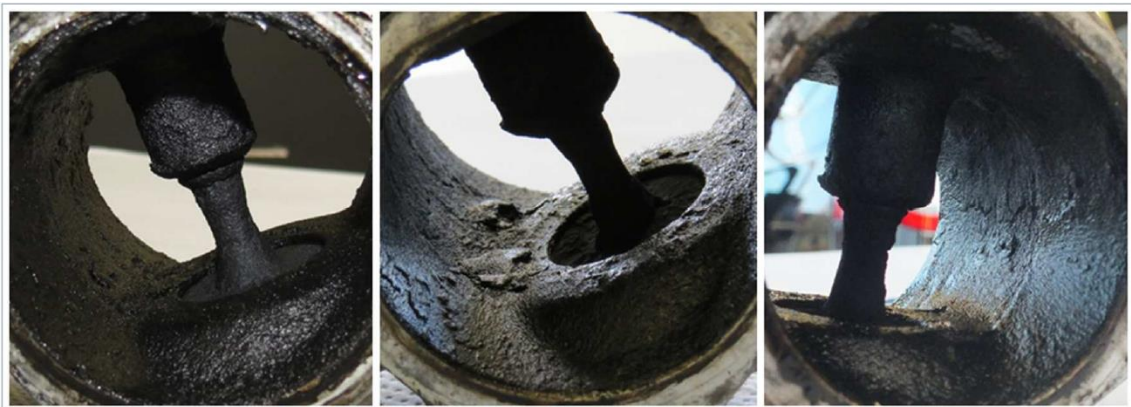
Figure 15 EGR valve in initial state, after phase 3 and in final state (left to right), view from the back

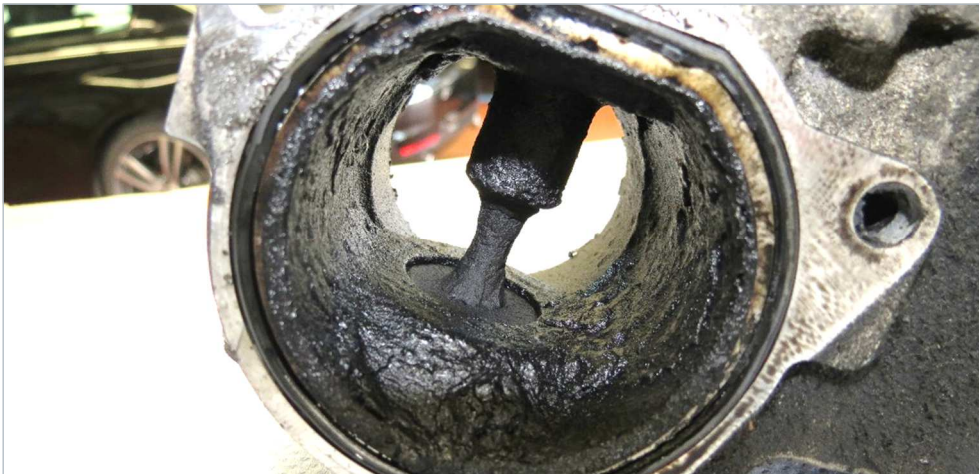
Abb. 2 AGR-Ventil mit Rußablagerungen (Ausgangszustand)

Am Beginn der Untersuchung wurden den Motorkomponenten des Versuchsfahrzeugs teilweise demontiert. Zusätzlich wurden das Kurbelgehäuse, der Turbolader und der Abgaskrümmer im montierten Zustand untersucht. Alle Bauteile wurden detailliert fotografiert (siehe Anl. 1-3). Die Bauteile wiesen starke Ablagerungen durch Ruß auf (Abb. 2, Abb. 3). Anschließend wurden alle Bauteile ohne Reinigung wieder montiert.

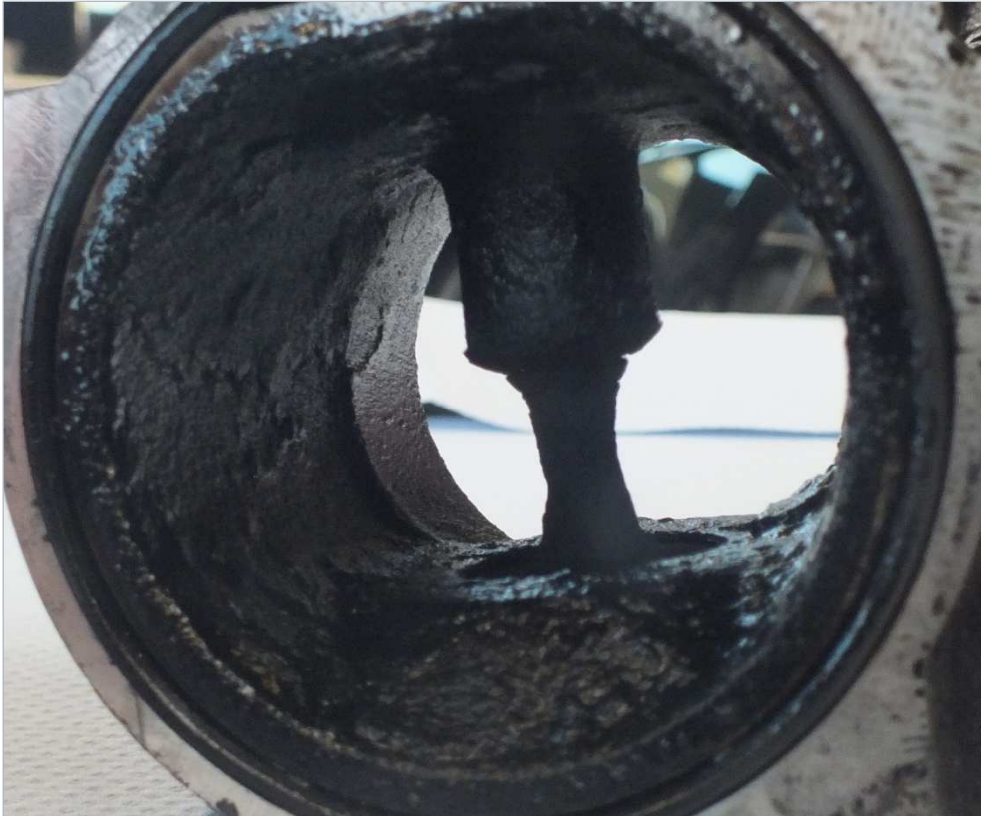
Abb. 6 ausgebautes AGR-Ventil mit Rußablagerungen (nach Zustand 6)

Der Ansaugbereich und Zylinderkopf des Untersuchungsfahrzeugs wurde nach ca. 3500 km mit GERnano® erneut demontiert und der Zustand der Komponenten dokumentiert. Auch hier sind keine deutlichen Unterschiede zum Ausgangszustand ersichtlich. Alle Detailfotos werden als Digitaler Anhang zur Verfügung gestellt.

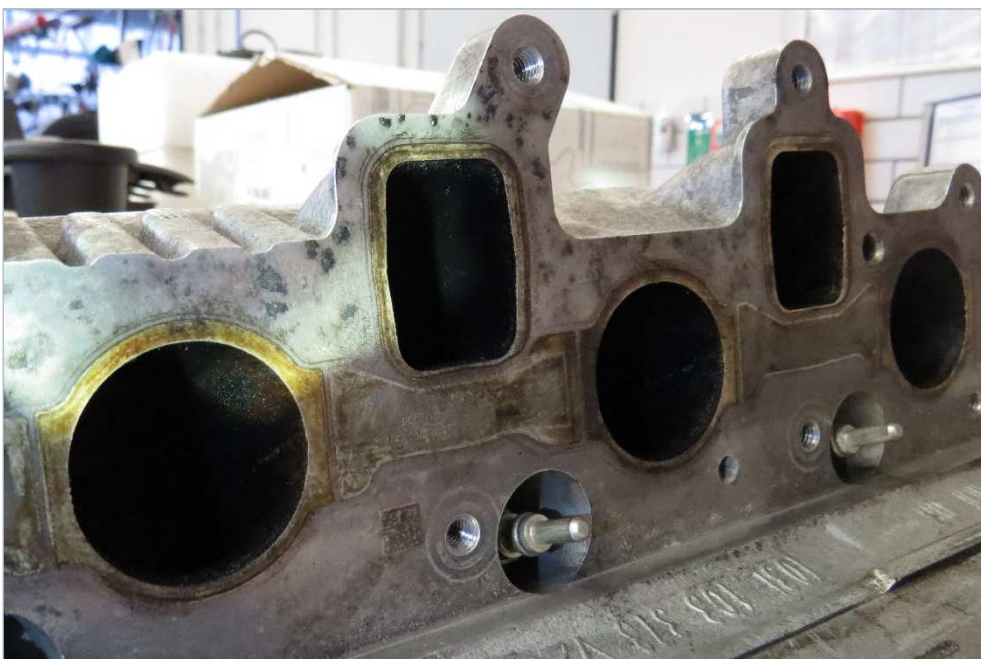
Abb. 7 Einlasskanäle des Zylinderkopfes mit Rußablagerungen (nach Zustand 6)

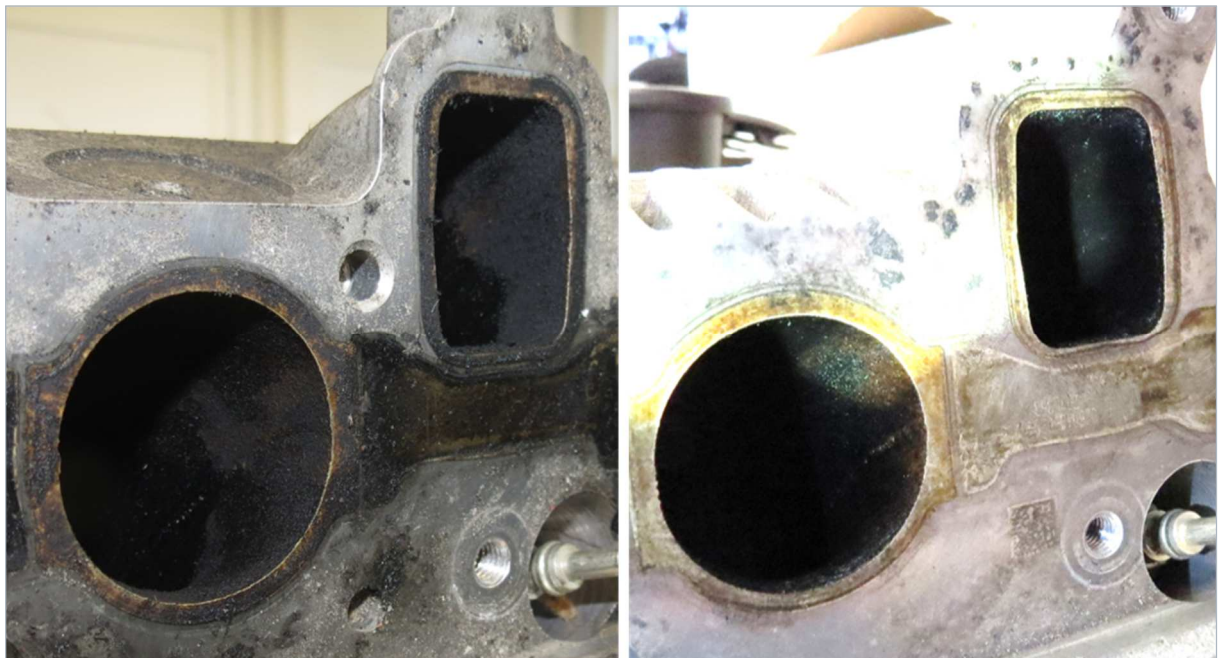
Abb. 11 Ein- und Auslasskanäle im Ausgangs- (links) und Endzustand (rechts)

In den Abb. 10 bis 16 ist der Zustand der Motorkomponenten zu erkennen. Im Motor weisen die Kolbenlaufflächen die stärksten Veränderungen an den beiden äußeren Kolben auf (Abb. 10). Vorhandene Ablagerungen haben sich gelöst (rote Markierungen), aufgrund der nachfolgenden Kompressionsdruckmessung kann hier ein Zusammenhang mit GERnano vermutet werden.

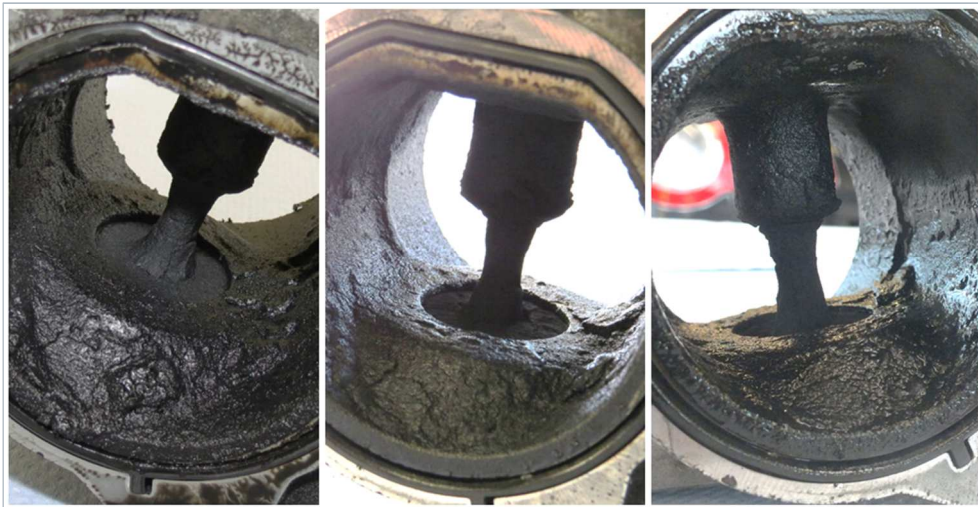
Abb. 14 AGR-Ventil im Ausgangszustand, nach Zustand 3, Endzustand (v. l. n. r.), Vorderansicht

Figure 14 EGR valve in initial state, after phase 3 and in final state (left to right), view from the front

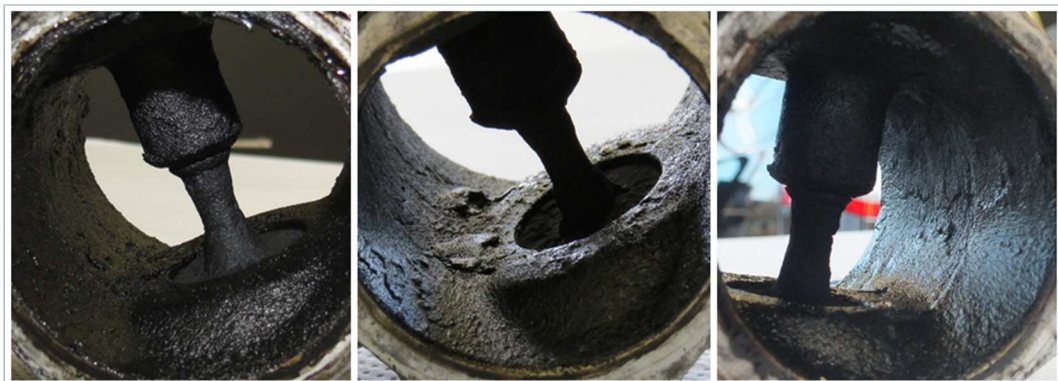
Abb. 15 AGR-Ventil im Ausgangszustand, nach Zustand 3, Endzustand (v. l. n. r.), Rückansicht
